# Sommerkondensation in historischer Bausubstanz Untersuchungen in der Dorfkirche Birkholz

## **M a s t e r a r b e i t** im Masterstudium Denkmalpflege an der Technischen Universität Berlin

# Schäden und Maßnahmen

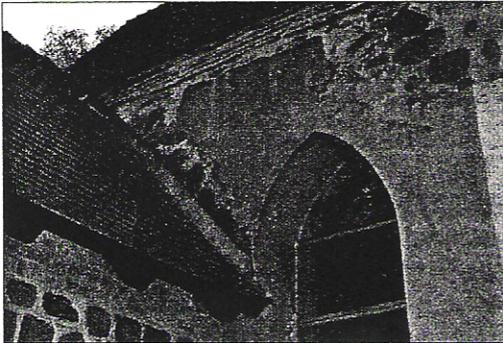
- Feuchteschäden im Sockelbereich durch ablaufendes Regenwasser
- biogener Befall im Spritzwasserbereich (h ≈ ca. 40 cm)
- Putzabplatzungen sowie Fehl- und Hohlstellen durch hinterläufiges Wasser und eine daraus folgende Frostsprengung bzw. Volumenvergrößerung durch Quellen des Putzmörtels
- Fehlstellen an der Sohlbank durch ablaufendes Regenwasser

Grund für diese Schäden ist die fehlende Dachentwässerung der beiden Satteldächer Chorbereich und Sakristei durch Regenrinnen und Ablaufrohre.

Montage eines geeigneten Dachentwässerungssystems in Abstimmung mit der Denkmalpflege.

Anfallendes Regenwasser muss über eine Rigole oder ein anderes geeignetes System vom Gebäude weg geleitet werden.

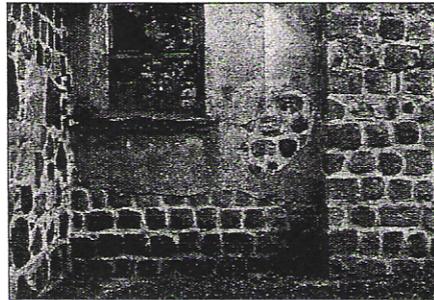
Bleikehle Dach Chorbereich - Westgiebel

Feuchteschäden Sohlbank und Sockelbereich

Im Zuge dessen sollte eine Kontrolle der Anschlüsse Dach-Giebel (Kehle aus Bleiband) erfolgen und dieses ggf. instandgesetzt werden; eine Anbindung dieser Anschlüsse an die Regenrinne und die vollständige Entwässerung des Daches muss gewährleistet sein.

Der biogene Befall kann mittels Hochdruckwirbelstrahlverfahren beseitigt werden. Grundsätzlich muss mit der Denkmalpflege geklärt werden, ob der noch haftende Putz von 1856 erhalten werden soll. Eine Festigung und Neuverfugung hat mit geeignetem Material zu erfolgen. Die Sohlbank ist zu erneuern.

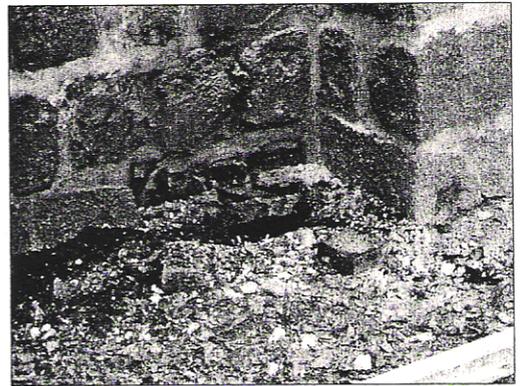
Austrittsöffnung Heizungskanal [L]

- Feuchtediagramm und Infrarotaufnahmen des Sockelbereiches weisen sehr hohe Feuchtegehalte (Feuchte bis 23,5%) an der ehemaligen Austrittsöffnung des Heizungskanals in den Kamin.
- Eine direkte Verbindung der Austrittsöffnung mit dem Keller durch den Kanal ist anzunehmen (messbare Tiefe von außen ca. 65 cm und von innen ca. 160 cm). Aus diesem Grund findet ein Feuchteintrag in den Keller statt, welcher unter anderem für die hohe Luftfeuchtigkeit verantwortlich ist.

Die Austrittsöffnung ist von den Ziegelsteinen und dem Erdreich zu befreien und abzudichten. Die Öffnung muss mit Feldsteinen in fachgerechter handwerklicher Ausführung verschlossen und verfugt werden.

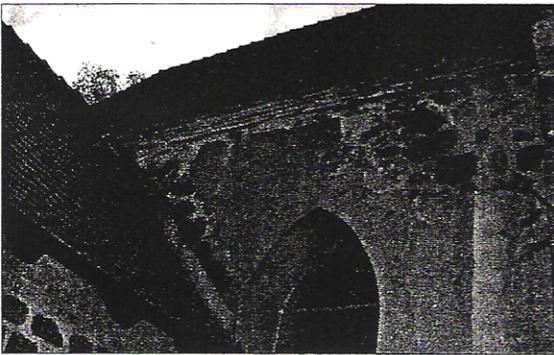
Nordfassade Chorbereich

- Schädigung des historisch wertvollen, steinsichtigen Putzes mit Quaderritzungen (vor der Neuverputzung 1856). Dieser wurde durch den davor angebrachten Kamin "geschützt".
- Absandung der Oberfläche und Abplatzungen durch Feuchte und Winderrosion

Dieser Putzabschnitt ist wegen seiner hohen denkmalpflegerischen Bedeutung als unbedingt erhaltenswert einzustufen. Dies bedingt, dass der Putz gefestigt werden muss. Zuvor hat eine Analyse des Putzes zu erfolgen. So wird ausgeschlossen, dass nicht kompatible Materialien verwendet werden.

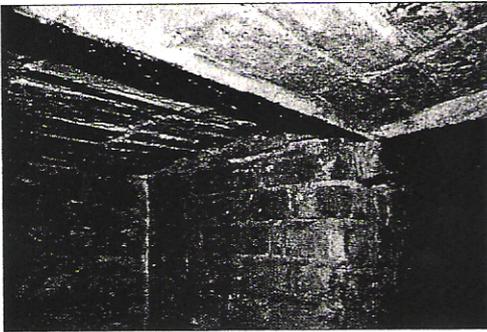
Risse in Wand und Decke [H]

- erhebliche Korrosionsschäden (Ablättern und Blasenbildung) an allen Stahlträgern
- vermutlich eingeschränkte Tragfähigkeit
- Rissbildungen an Wänden und Decke

Diese Korrosionsschäden treten auf, da die Luftfeuchtigkeit im Keller sehr hohen, dauerhaften Wert von über 80% aufweist. Die sichtbaren Teile der Stahlträger sind ständig von Kondensatwasser benetzt. Die Risse in Wänden und Decke deuten auf ein bereits gestörtes statisches Gefüge hin.

Die Stahlträger müssen von einem Statiker auf ihre Tragfähigkeit überprüft werden. Dieser kann geeignete Maßnahmen vorschlagen.
